CASE 2 : エアコンプレッサのエアリー漏れ改善

年間電力削減量	年間削減金額
省エネ効果	5,101 kWh/年	153千円/年

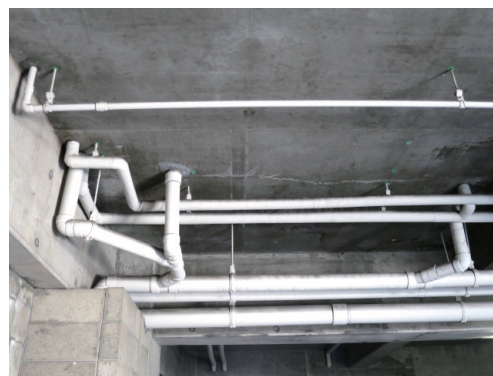
漏れやすい箇所は、配管、バルブ、ゴムホース、継手など。「シュー」という空気の抜ける音がないか確認のこと。

配管などからエアリー漏れが発生しており、エアリーコンプレッサ吐出圧力を一定制御するため、エアリー漏れ分エアリーコンプレッサの稼働増となる。

空気漏れは目に見えないので、なかなか気がつかないかもしれませんが、意外と多いものです。定期的な点検が必要です。点検機器もありますが、音漏れを耳でチェックしてみる、シャボンの泡で確認するなど自主点検の方法もあります。
